KAČEROV

okres Rychnov nad Kněžnou

stavebněhistorický posudek vesnice

Ing. arch. Jan Pešta

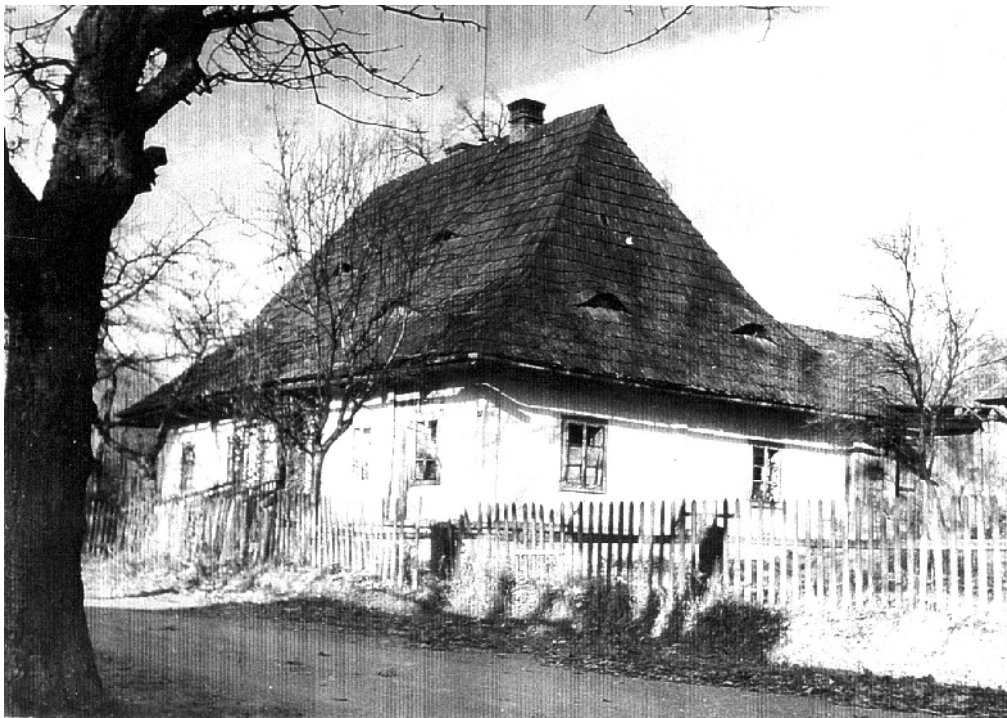
6. Fara č.e. 29 na historické fotografii (z archívu P. Nováka)

| | č.e. 29 (bývalá fara) | p.č.st. 3 |
| | poloha: nad kostelem u silnice | |
| | charakteristika: Původně obdélníkový dvůr v čele s přízemním podélně orientovaným roubeným stavením fary. Obytný objekt s částečně zachovanými roubenými stěnami je zcela znehodnocen kompletní, velmi nešetrnou přestavbou na rekreační objekt. V zadní části zachovaná přízemní zděná hospodářská budova. | |
| | odhad datace: Asi novostavba z doby po roce 1772, kdy v místě zřízena lokalie, zcela pozměněna novodobými úpravami. Na mapě stabilního katastru z roku 1840 je zakreslena přibližně v současném půdorysném rozsahu a značena žlutě, hospodářská budova červeně. | |
| | hodnocení: Historicky významný objekt na urbanisticky důležité parcelě v sousedství kostela, zcela znehodnocen novodobými úpravami. V současné podobě působí silně rušivě. | |

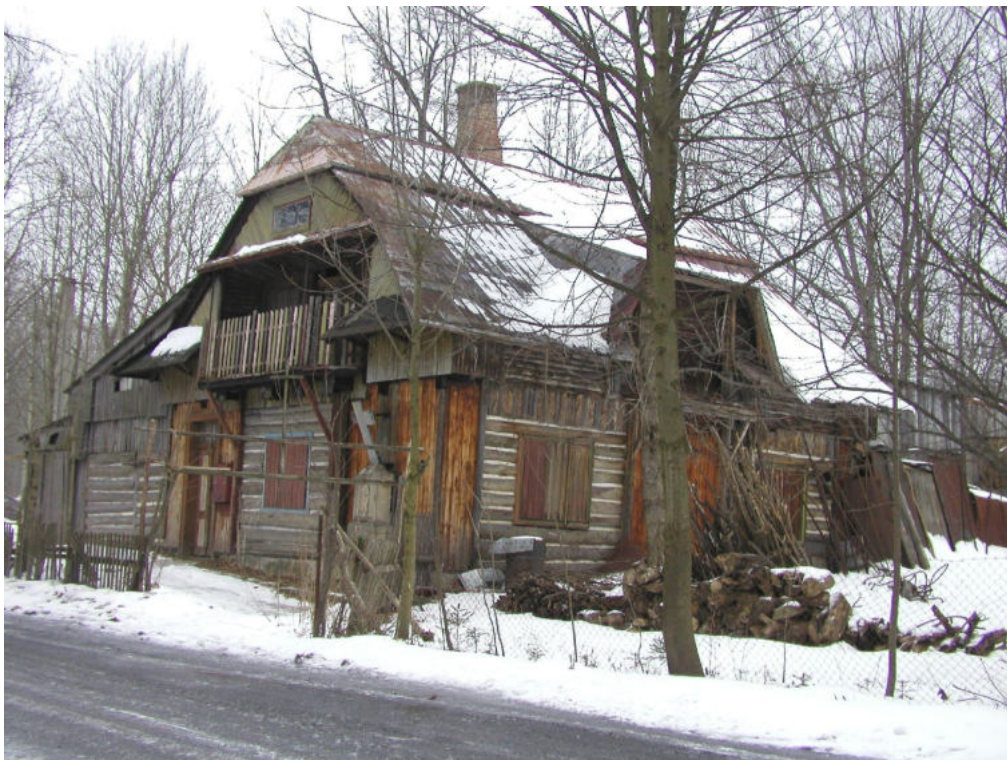
7. Fara č.e. 29 – současný stav (foto P. Novák)

Nad kostelem přes silnici je situován areál bývalé fary č.e. 29, původně přízemní roubené stavení snad z konce 18. století, naprosto znehodnocené novodobými primitivními úpravami a přístavbami. V sousedství kostela je i bývalá škola čp. 73. Patrové stavení s jádrem snad již z počátku 19. století má zděné přízemí a roubené, svisle obedněné patro s mladším vaznicovým krovem. Za školou je hospodářská budova, krytá valbovou střechou. U silnice ve střední části vsi stojí prostá kaplička Panny Marie z roku 1858. Jediným architektonickým detailem je kamenný portálek se segmentově vzduťm nadpražím. Drobná výklenková kaplička asi z přelomu 19. a 20. století vznikla i na dolním konci bývalého Horního Kačerova.

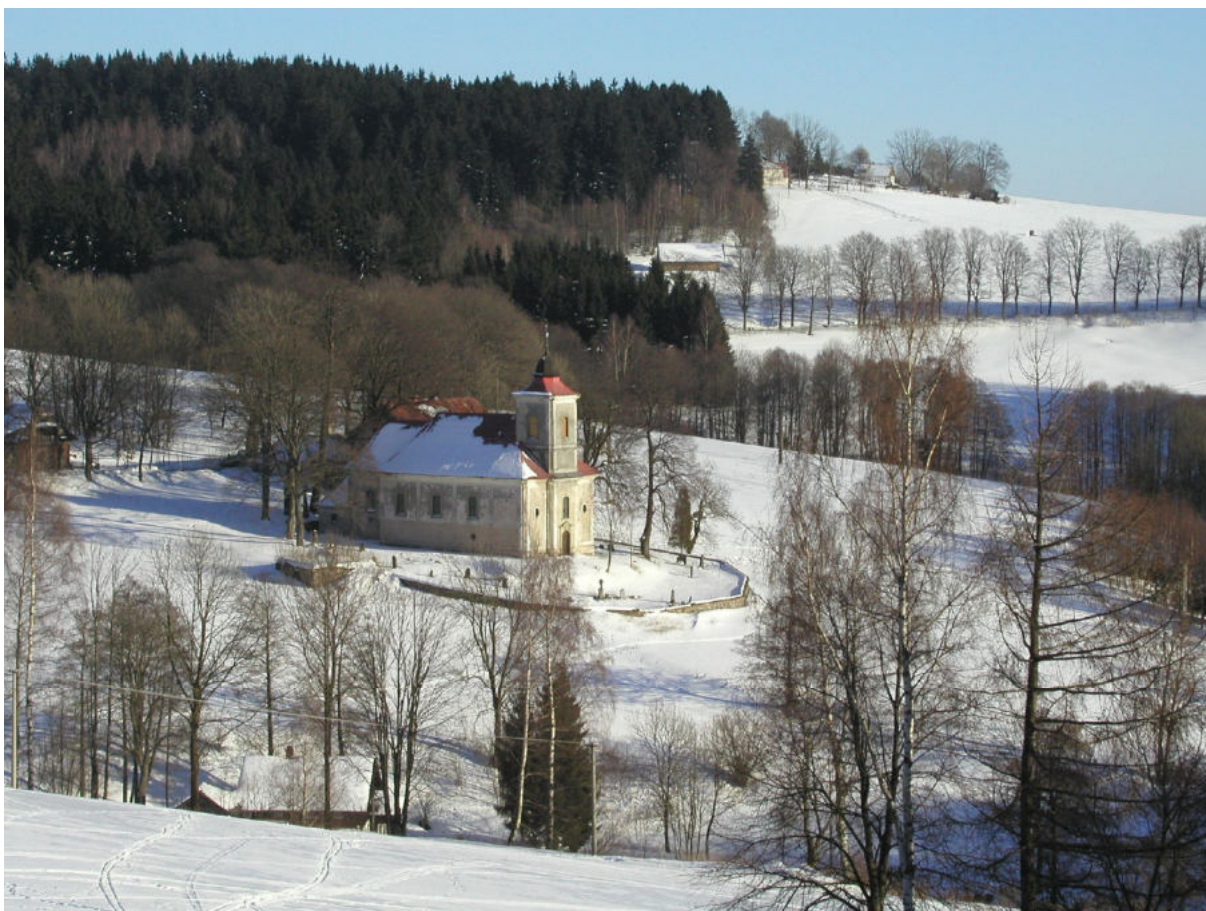
15. Pohled na kostel od severozápadu (foto P. Novák)

Dominantou a nejvýznamnější památkou je původně farní kostel sv. Kateřiny, stojící na svahu návrší nad údolím. Dnešní svatyně, vybudovaná na místě starší raně barokní stavby dřevěné, je raně klasicistní novostavbou z let 1796-98. Jednolodní kostel s odsazeným presbytářem se sakristií v ose má v západním průčelí vysokou věž, završenou jednoduchou cibulovou bání. Pozornost zasluhuje především krásný klasicistní západní portál s kolovratským erbem a vročením 1798. Kostel je obklopen neudržívaným hřbitovem s kamennou ohradní zdí a zbytky márnice. Na hřbitově se zachovalo několik secesních i starších náhrobků.

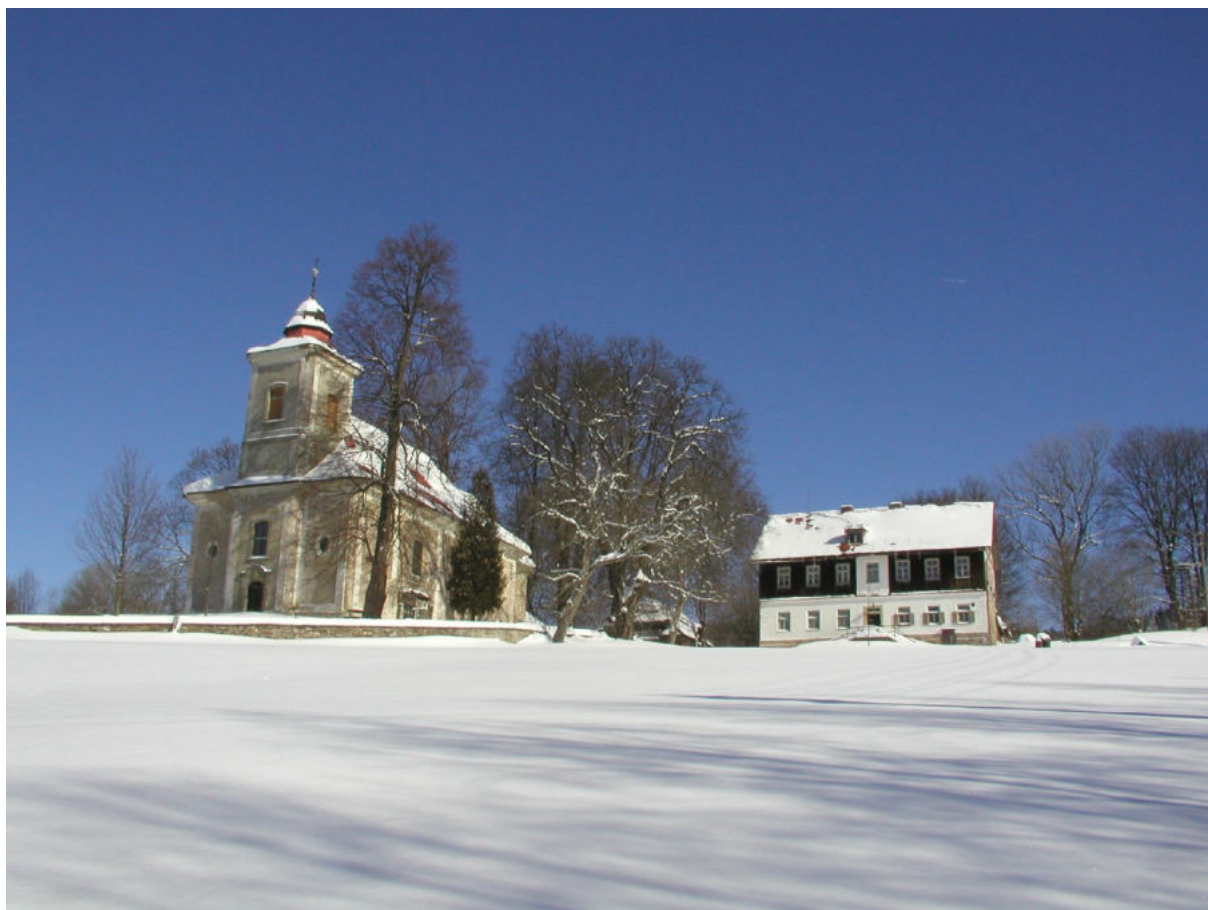
16. Kostel a škola čp. 73 (foto P. Novák)

| | čp. 73 (bývalá škola) | p.č.st. 4 |
| | poloha: u silnice vedle kostela | |
| | charakteristika: Areál na obdélníkovém půdorysu, uzavírající střední obdélníkový dvůr. Mohutné patrové stavení, částečně podsklepené, vysazené ve svahu. Přízemí je zděné, s hladkou fasádou, v ose je kamenný neprofilovaný pravoúhlý portálek s nadsvětlíkem. Patro, oddělené jednoduše profilovanou římsičkou, je v celém rozsahu roubené (kromě středního dílu nad vstupem), částečně obedněné, částečně obložené eternitem. Hospodářská budova přízemní z kamenného zdiva, s valbovou střechou. | |
| | odhad datace: Budova vznikla snad současně se zřízením lokalie nebo s novým kostelem na přelomu 18. a 19. století, dnešní podoba je eklektická asi ze druhé poloviny 19. století. Na mapě stabilního katastru z roku 1840 je areál zakreslen přibližně v současném půdorysném rozsahu (hospodářská budova je kratší) a značen červeně. | |
| | hodnocení: Urbanisticky i architektonicky velmi hodnotný objekt, vedle kostela hlavní dominanta vesnice. | |

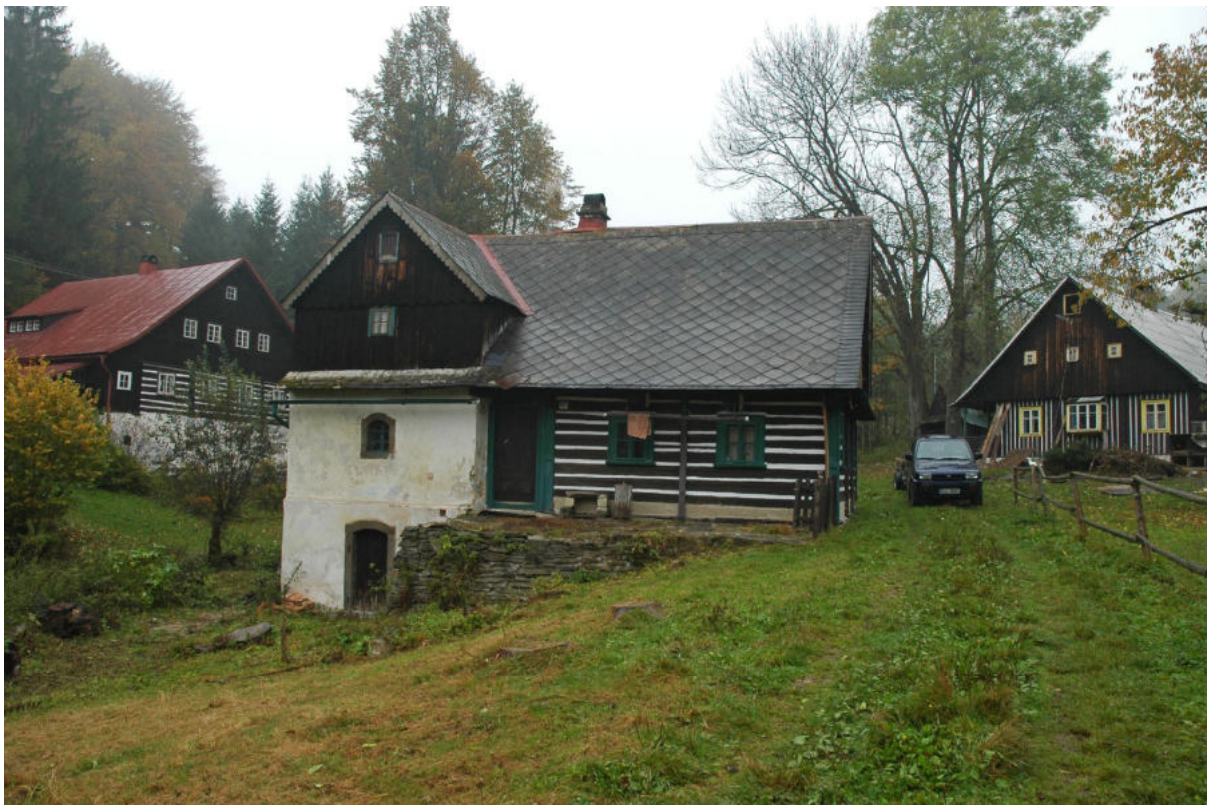
20. Údolní zástavba s domy č.e. 56, 62 a 55 (foto J. Pešta)

Nejvíce hodnotných staveb se dochovalo v sevřeném údolí potoka pod kostelem v dolní části vsi. Mezi nimi vyniká především drobná chalupa č.e. 62. Roubená světnice se zachovanými detaily dřevěných okenních šambrán je na zadní straně napojena k mladší zděné části s kamenným portálkem, vysazené v důsledku klesajícího terénu nad podsklepenou podezdívku. Do střechy je vložena vestavba obedněné křížové světničky. Sousední dům č.e. 55 má světnici zevně svisle obedněnou.

Velmi zajímavý je dům č.e. 56 (dříve čp. 045) na protějším břehu potoka. Jádrem stavení je opět drobná trojdílná chalupa s roubenou světnicí, vysazenou na vysoké podezdívce, druhotně rozšířená o další roubený trakt a překrytá širokou sedlovou střechou s předstupující křížovou světničkou. Sousední chalupa č.e. 63 má světnici roubenou se stěnovými kleštinami, v zadní mladší části se zachoval kamenný vstupní portálek do síně. Blízký dům č.e. 64, dendrochronologicky datovaný do roku 1797, má roubenou světnici na vysoké podezdívce ve svahu. Jednoduchý bedněný štít se širokým podlomením je prolomen dvojicí sdružených okének se stříškou, typickou pro oblast Orlických hor. Štítovou stěnu původně obíhala krytá pavlač.

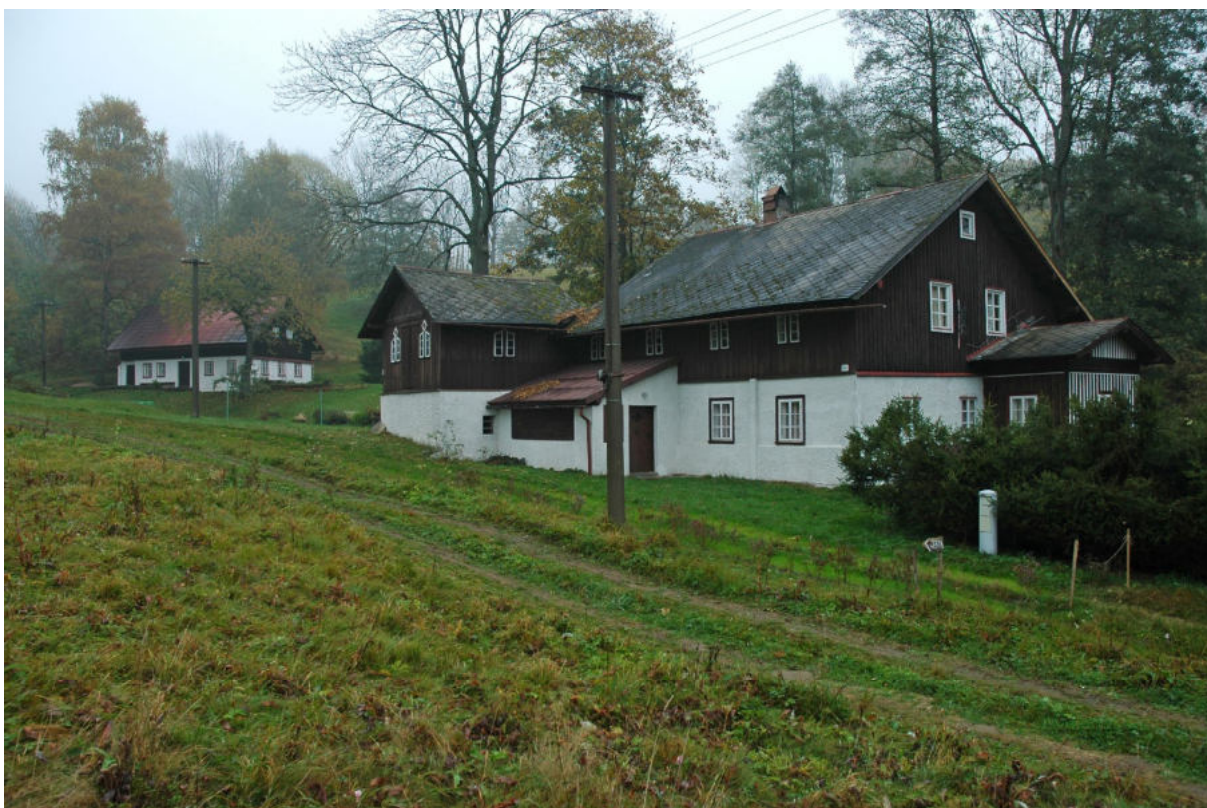
21. Chalupa č.e. 53 a bývalý mlýn č.e. 54 (foto J. Pešta)

Další dvojice zajímavých tradičních stavení se zachovala v údolí přímo pod kostelem. Chalupa č.e. 53 snad může mít dřevěné jádro, skryté pod omítkou. Blízký mlýn č.e. 54 má rovněž srubovou omítanou světnici, zadní část je zděná. Druhotně asi na přelomu 19. a 20. století mlýn dostal dnešní poměrně nízkou sedlovou střechu a dřevěné přístavby. Zděná mlýnice pro dvě složení zanikla.

| | č.e. 53 (067) | p.č.st. 100 |
| | poloha: v údolí pod kostelem | |
| | charakteristika: Přízemní chalupa nad potokem. Nelze vyloučit existence roubeného jádra, dnešní stěny jsou omítané. Druhotný vaznicový krov, svise bedněné štíty a nízké půdní polopatro. | |
